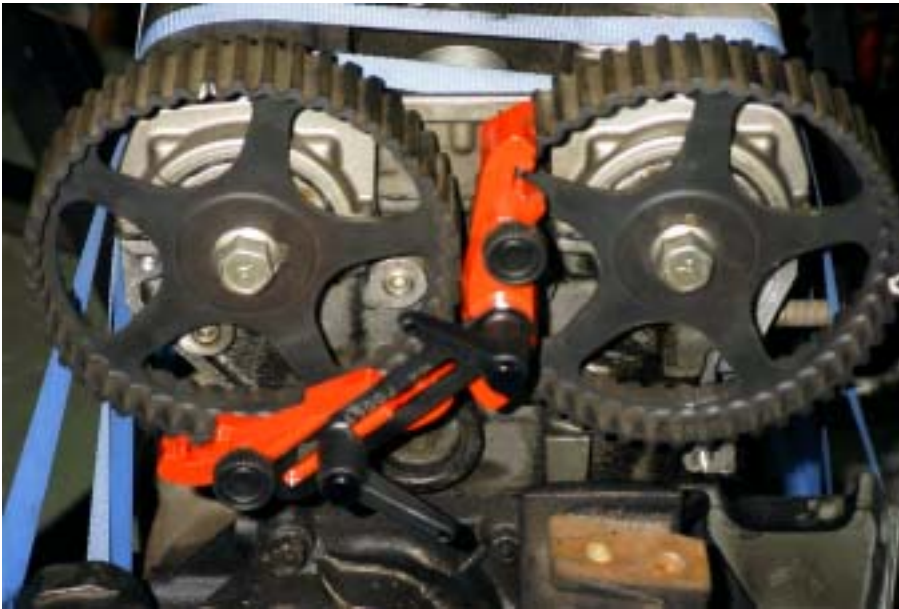
三菱 4G6 不適合
プーリー外径が大きいため、プーリー径よりツールが出っぱる。さらに、このエンジンは、プーリー間のクリアランスがないためセットできない。写真のようなセットは可能だが、固定強度はやや不安。

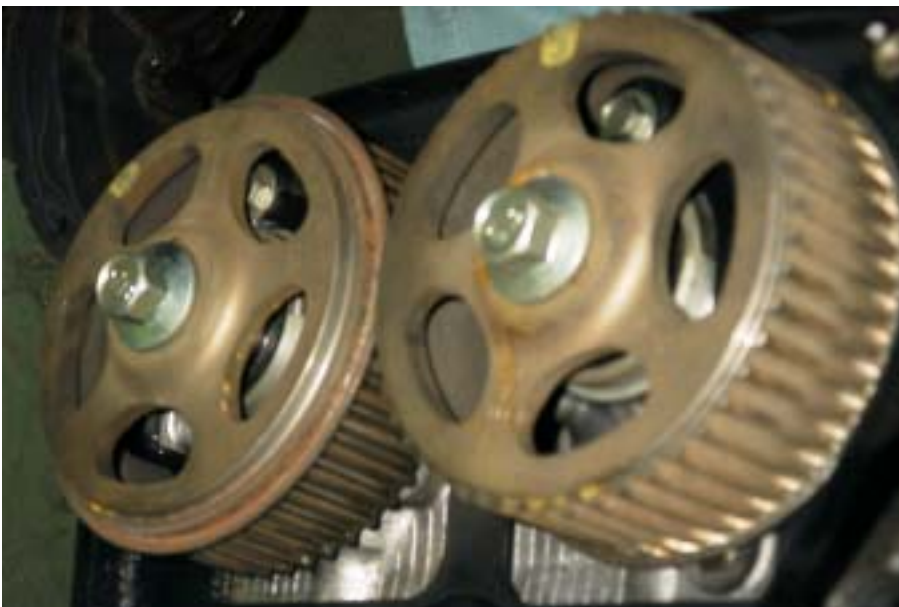
スバル EJ
右側インテークカムのみ、写真のようにギアよりプーリーが出っぱった形状のためセットできない。左側にはセット可能。

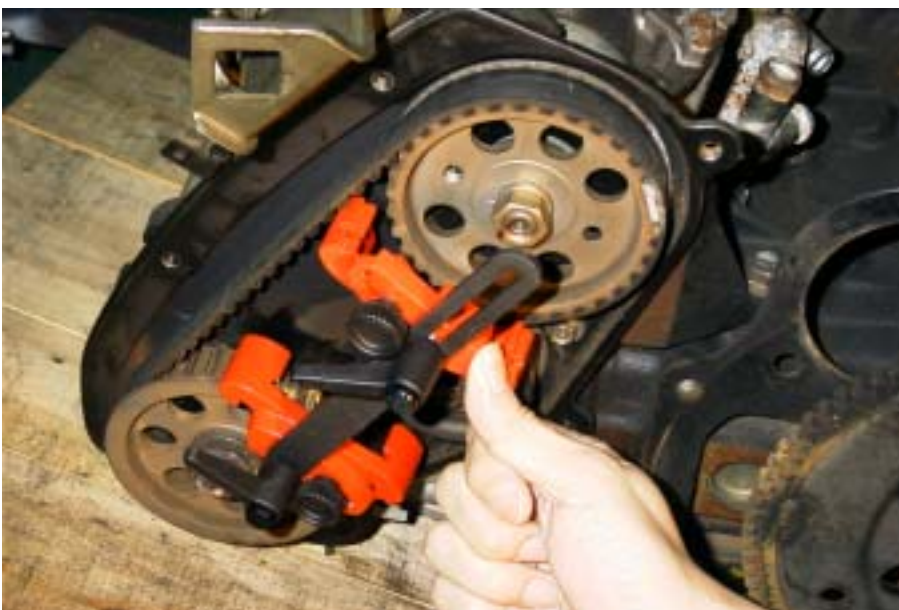
日産 CD
噴射ポンププーリーが、エンジン後方側に取り付けられており、ベルトの取り回しが専用のためスペースがなく取り付けできない。

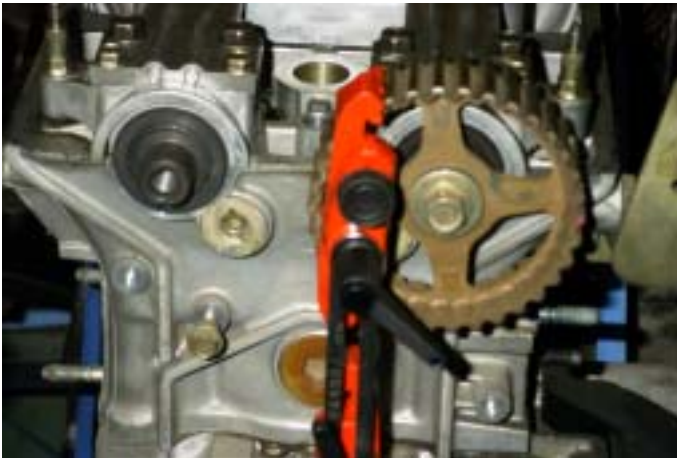
ホンダ B16
写真のプーリーは、片側紛失のため写っていないが取付OK
